Dados do Evento

I. Evento: 20190225-1 **Período do Evento:** 25/01/19 12:32 a 08/02/19 17:01 **Publicação:** 25/02/19 15:07

Subgrupo: Rompimento/colapso de barragens

No dia 25/01/2019, ocorreu o rompimento da barragem da Mina Córrego do Feijão da empresa Vale S.A, no município de Brumadinho. Devido aos danos decorrentes do desastre, o governador do Estado de Minas Gerais decretou Estado de Calamidade Pública nas áreas do município afetadas pelo colapso da barragem. O evento foi classificado como Rompimento/Colapso de Barragens - 2.4.2.0.0 conforme classificação COBRADE.

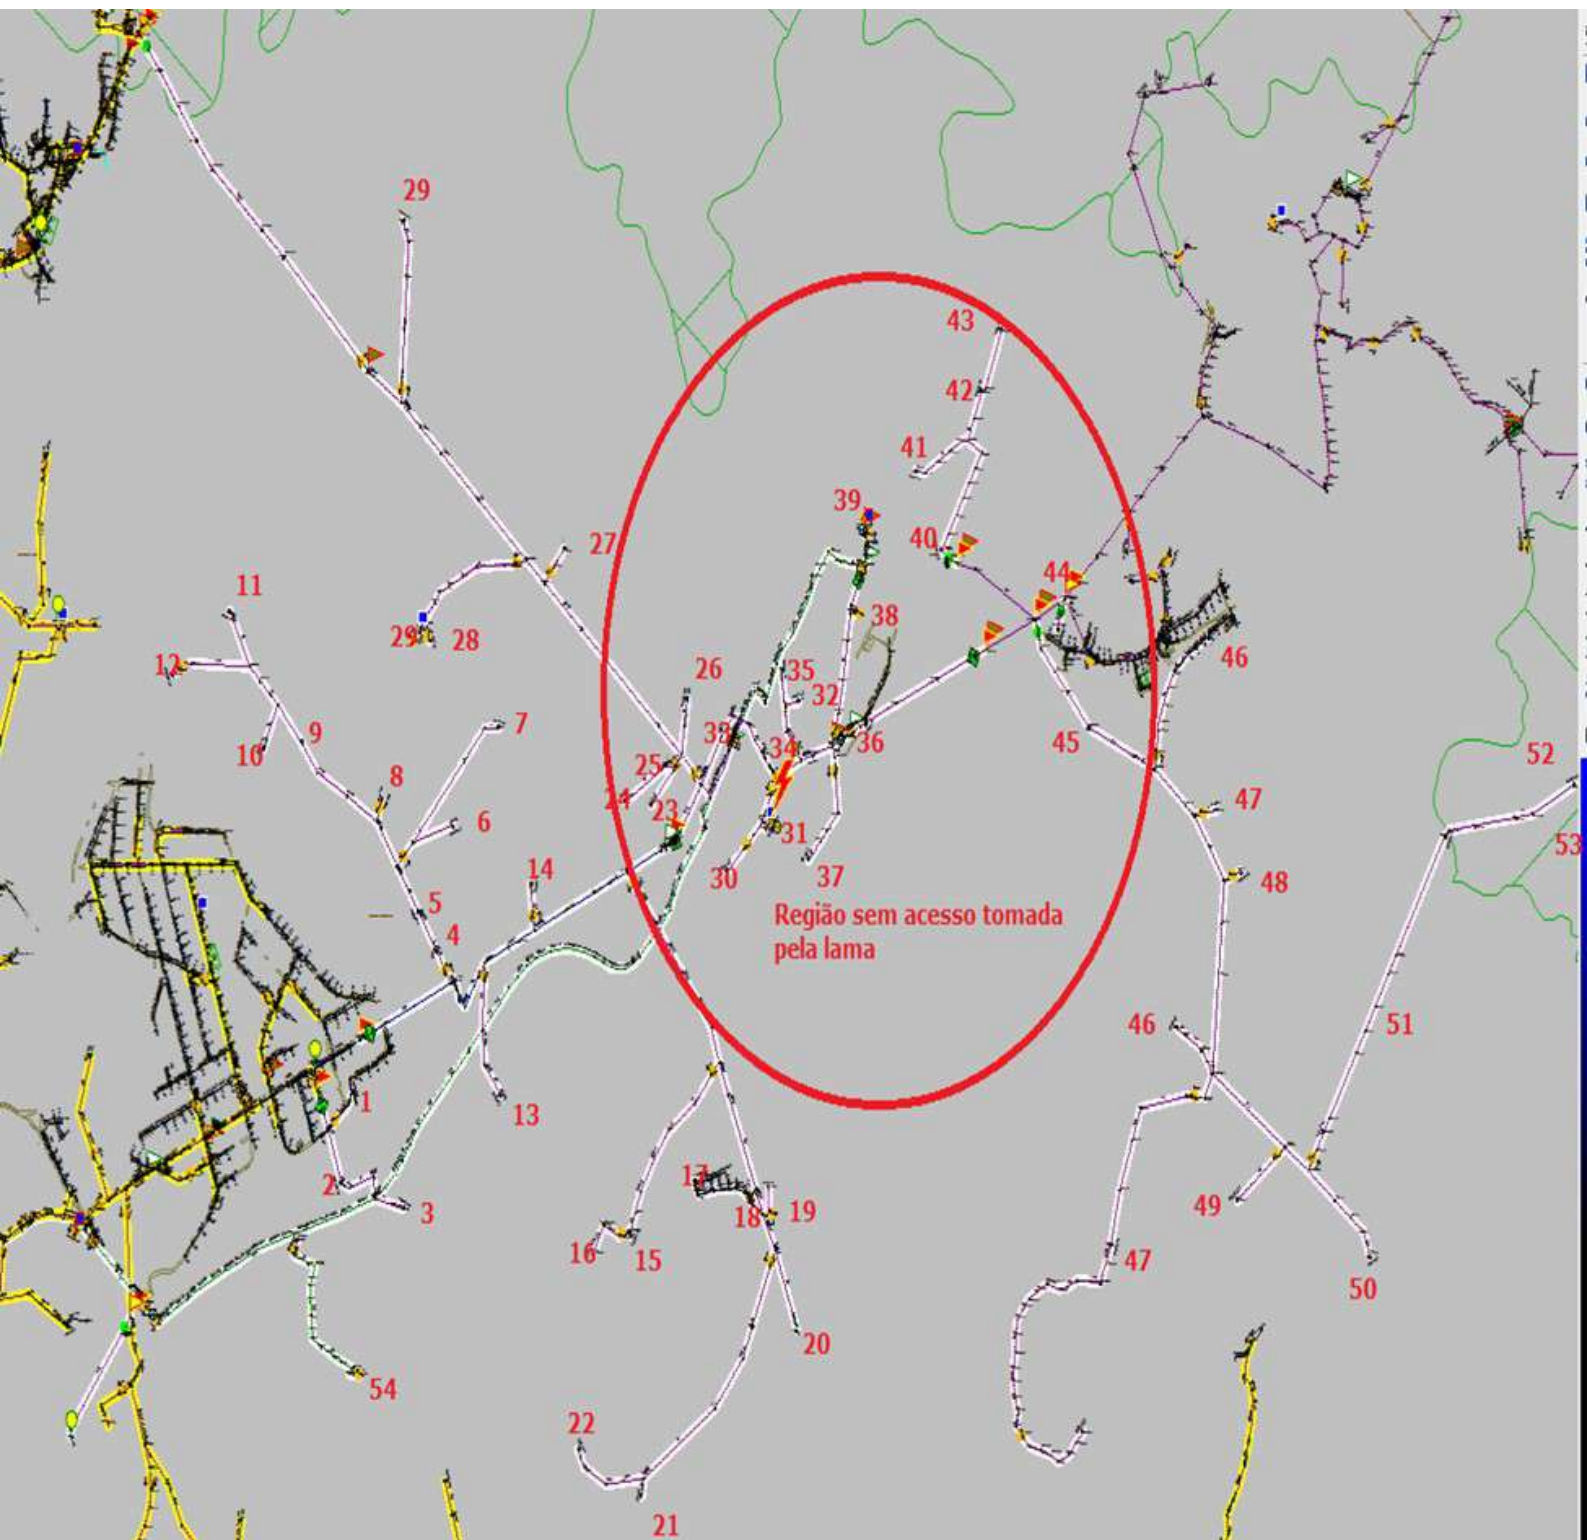
No dia 26, foi dada continuidade às inspeções para recomposição da rede elétrica danificada de forma a garantir o fornecimento de energia aos clientes das áreas próximas que não foram diretamente afetadas. Parte dos circuitos inspecionados ainda não foram restabelecidos por motivos técnicos impeditivos conforme listado abaixo e identificados na imagem em anexo:

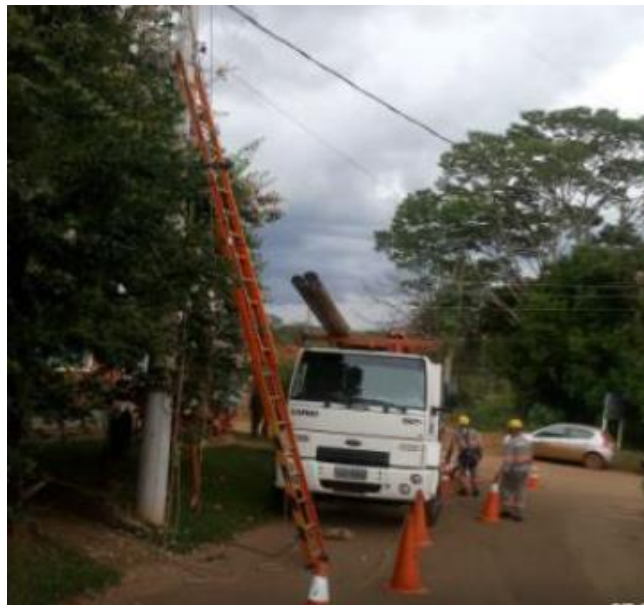
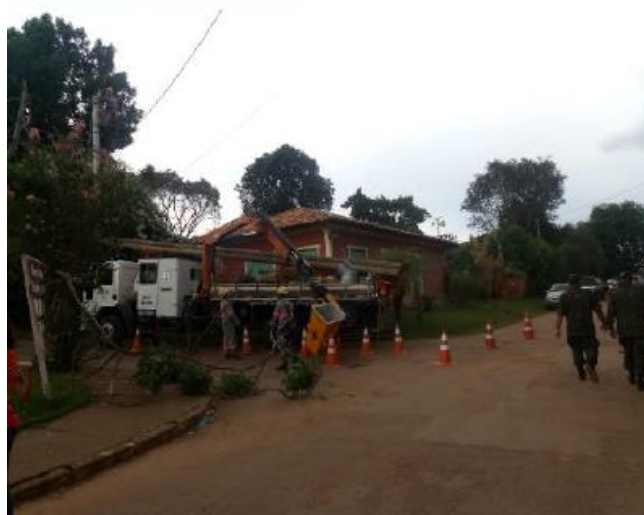
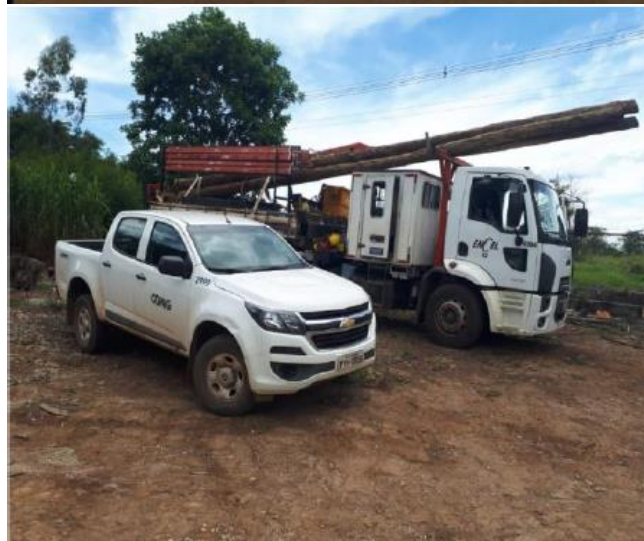
Imagens 1, 2 e 3 - Equipes trabalhando no restabelecimento de energia

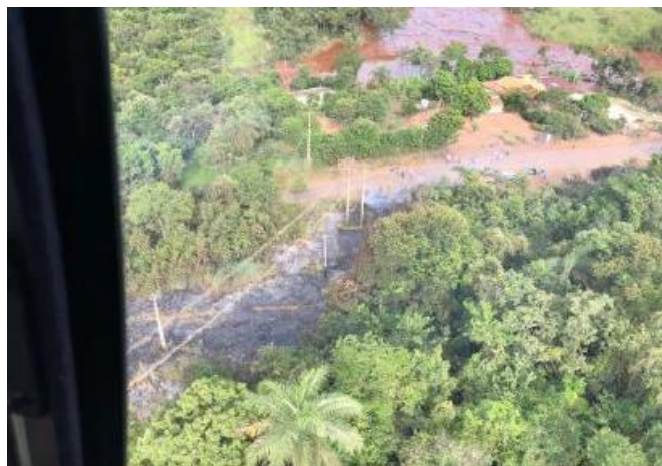
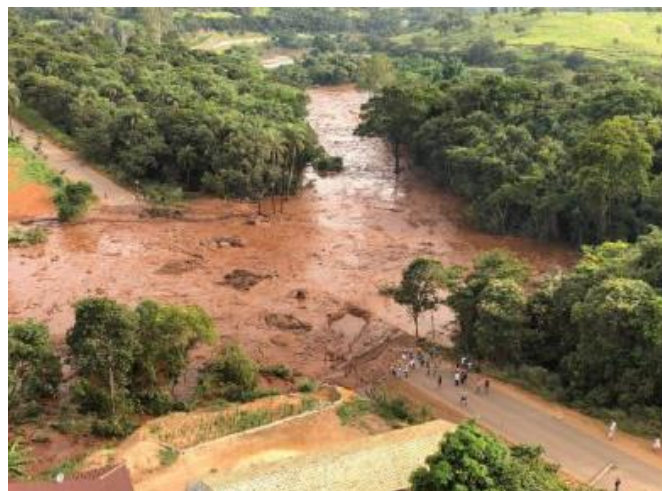
Imagens 5 e 6 - Vista aérea dos impactos na rede de distribuição
