## RELATÓRIO DE SITUAÇÃO DE EMERGÊNCIA

- I. **Evento:** 20260225-6
- II. **Período do Evento:** 12/01/2026 17:30 a 12/01/2026 23:59
- III. **Publicação:** 31/03/2026 18:00
- IV. **COBRADE:** 1.3.2.1.3

**Grupo:** Meteorológico  
**Subgrupo:** Tempestades  
**Tipo:** Tempestade local/Convectiva  
**Subtipo:** Granizo

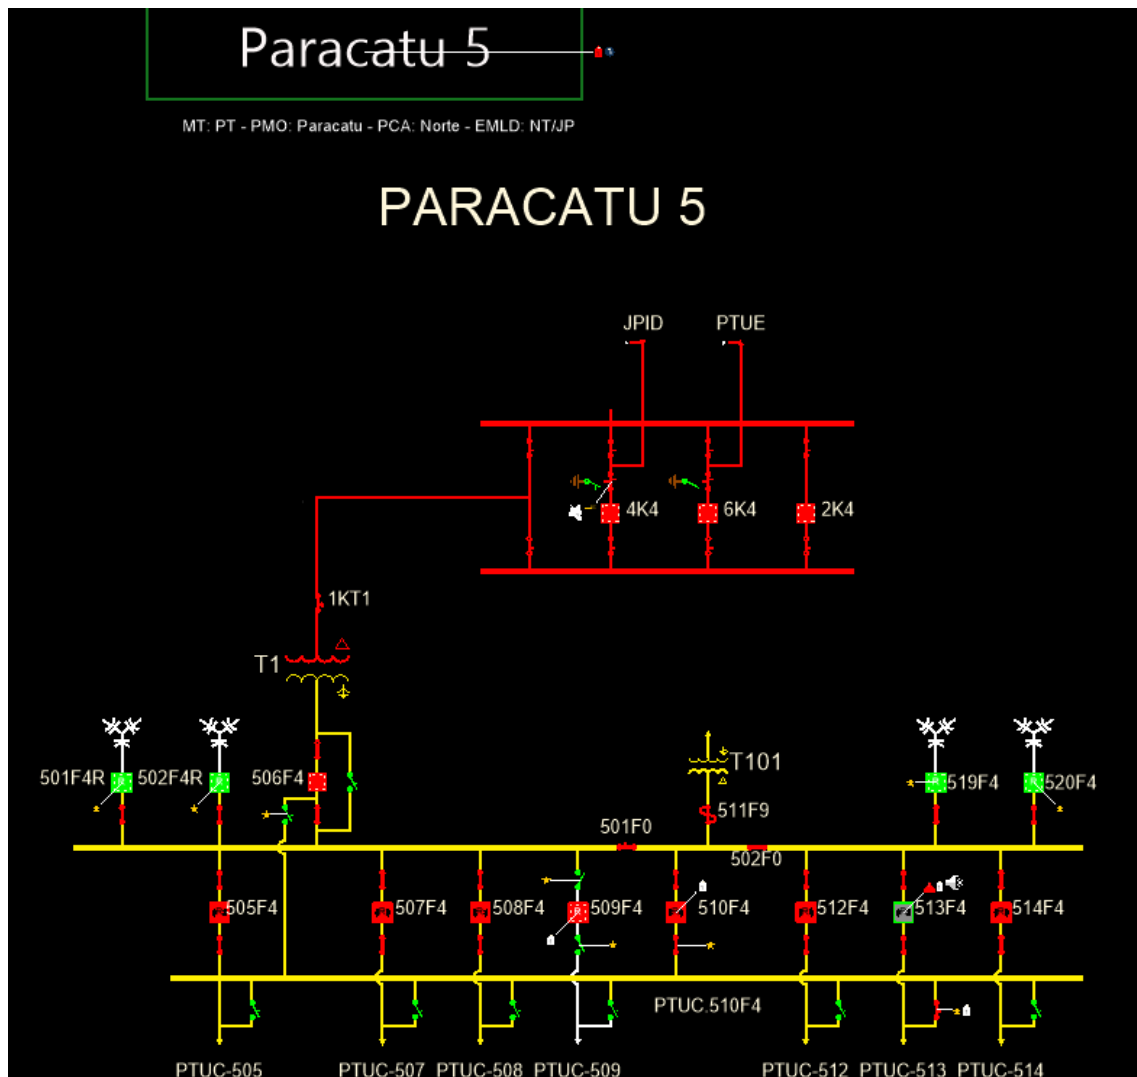
As ocorrências afetaram os circuitos das SEs PTUC e UNIC.

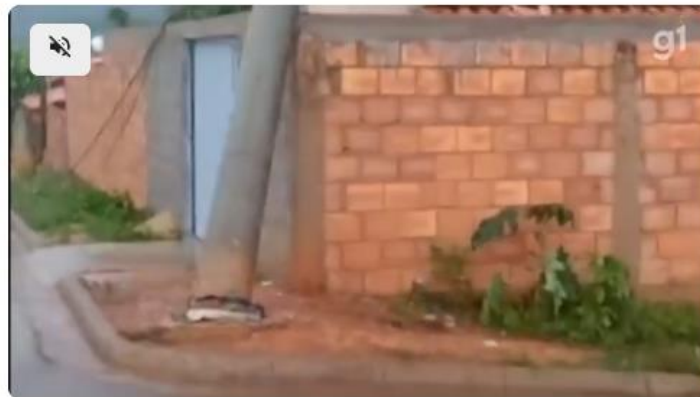
Segundo a Prefeitura, também houve queda de árvores e destelhamento de casas. A chuva intensa começou por volta das 17h30 desta segunda-feira (12).

VÍDEO: Chuva danifica rede elétrica em Dom Bosco
